**RELATÓRIO DE ENTREGA  
DO MARCO I – REV. 1  
FEIRA DE SANTANA / BA**

O objetivo deste relatório é apresentar os resultados obtidos nas verificações realizadas pela OPUS1 para aferição dos requisitos técnicos da Concessão de Iluminação Pública de Feira de Santana, e análise de seu cumprimento para emissão do TERMO DE ACEITE do Marco I da referida Concessão

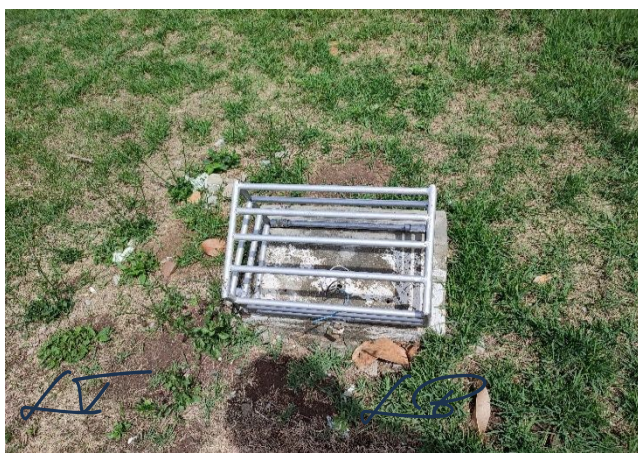
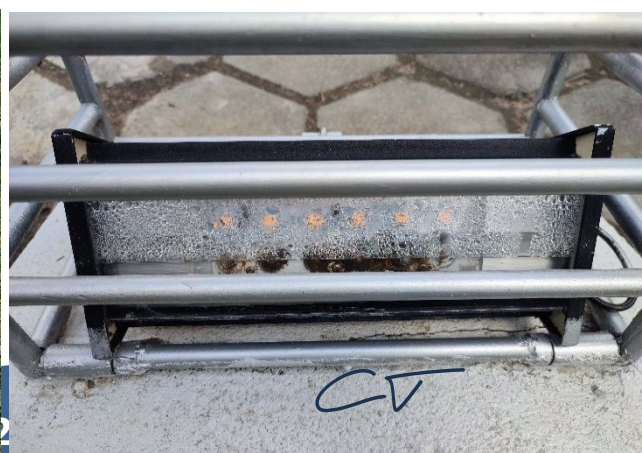
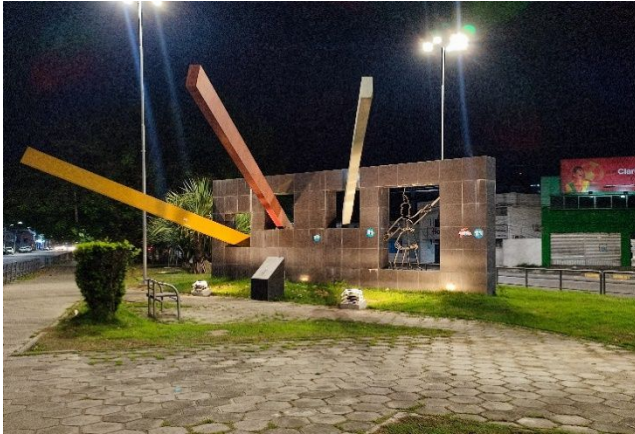
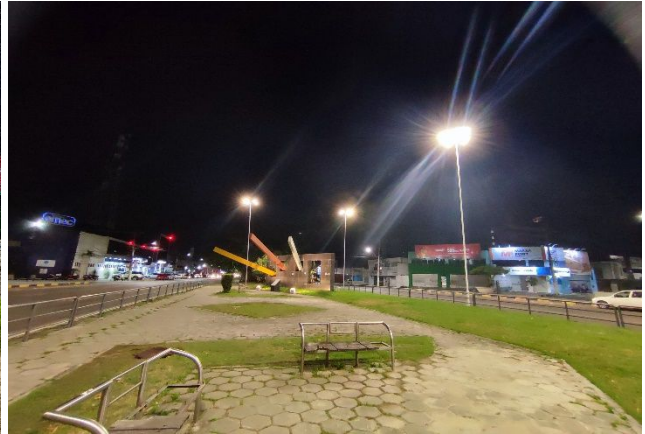
| ITEM | DESCRIÇÃO | UNIDADE | QUANT. PROJETO | QUANT. VISTORIA EM CAMPO | STATUS | OBSERVAÇÃO |
|---|---|---|---|---|---|---|
| 2 | REFLETOR LED 60W | UN | 4 | 2 | | 2 REFLETORES FURTADOS. (A EQUIPE DA CONECTA ESTAVA NO LOCAL PARA REPAROS) |

Além dos projetores furtados, como mencionado na tabela, os projetores apresentavam água no interior como apresentado nas foto acima.

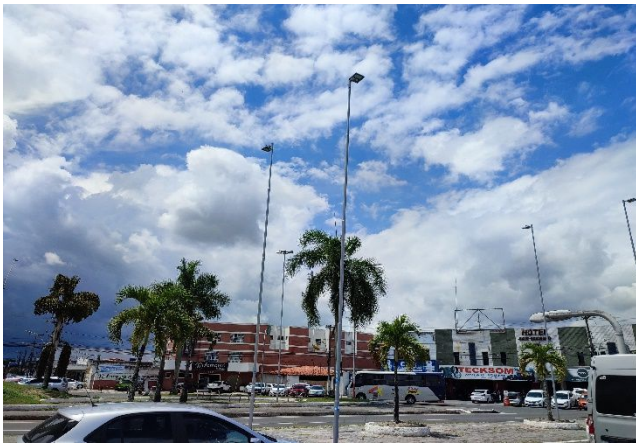
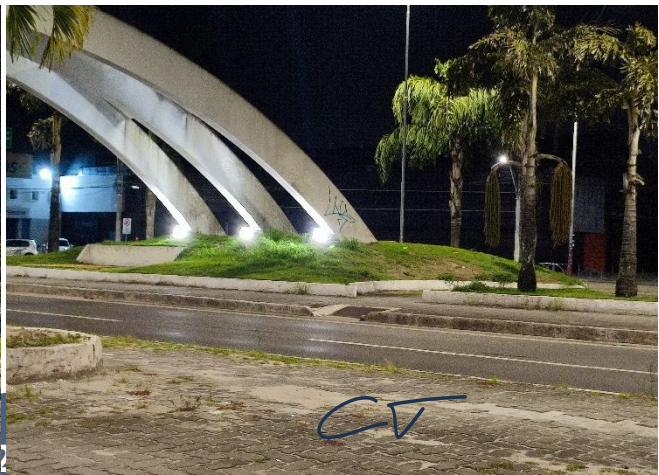
• Monumento ao Caminhoneiro

| ITEM | DESCRIÇÃO | UNIDADE | QUANT. PROJETO | QUANT. VISTORIA EM CAMPO | STATUS | OBSERVAÇÃO |
|---|---|---|---|---|---|---|
| 1 | Luminaria Publica LED | UN | 44 | 44 | OK | |
| 2 | Refletores LED 60W | UN | 4 | 4 | OK | |
| 3 | Barras LED RGB | UN | 20 | 20 | OK | |
